Grandstream Networks, Inc.

WP820

电池续航能力配置指南

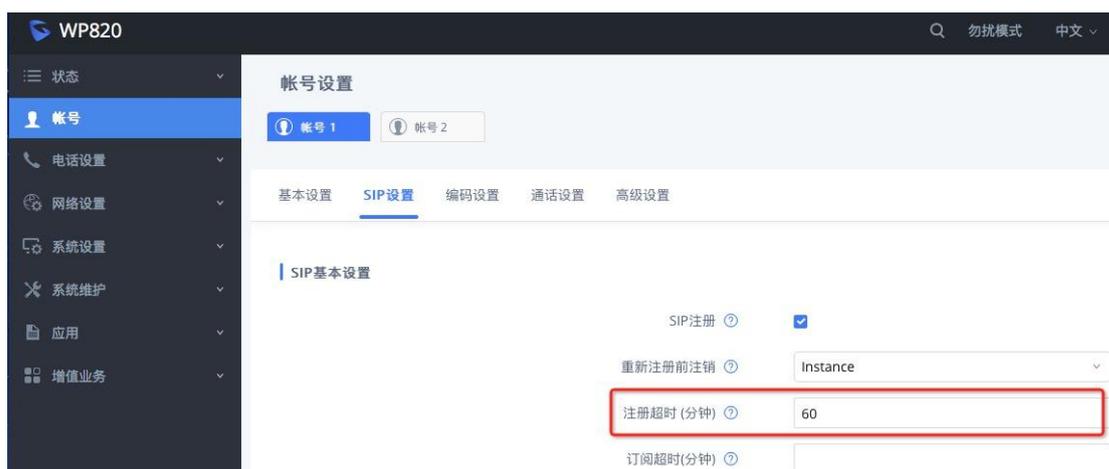
一般 SIP 的注册周期都是一个比较大的值，比如 3600 秒，但在一些特殊的场景下，可能会使用一个较小的值，如 60 秒，这会导致系统频繁唤醒以刷新注册请求，请确保注册周期使用一个相对合理的值。

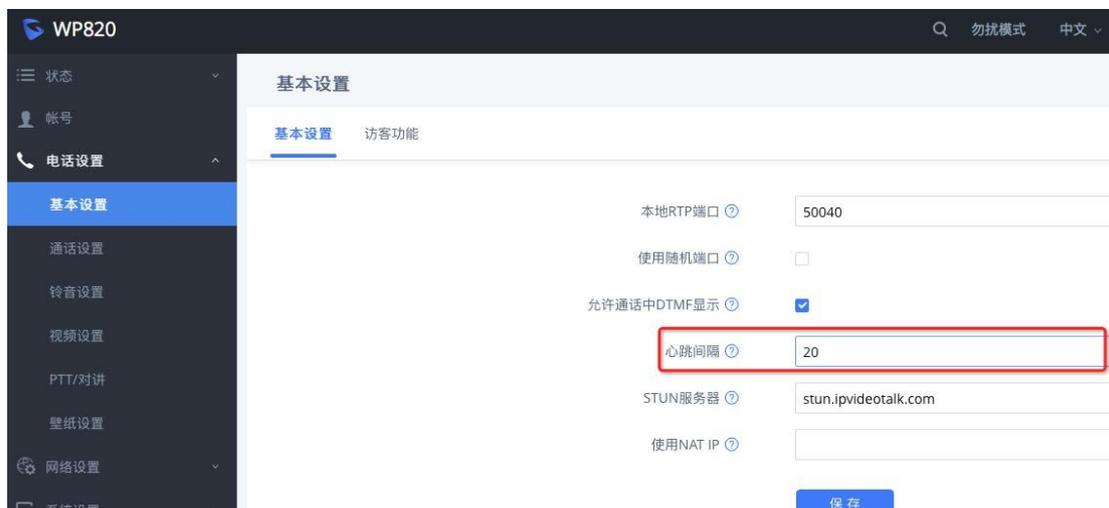
1. SIP 的 keep-alive 设置或 NAT 设置: 使用较短的时间间隔, 将会显著影响电池续航。请核对 NAT 保活的必要性, 并使用一个略低于 NAT mapping 刷新时间的周期, 比如 NAT mapping 的维持时间为 30 秒, 建议 NAT 保活周期为 25 秒。

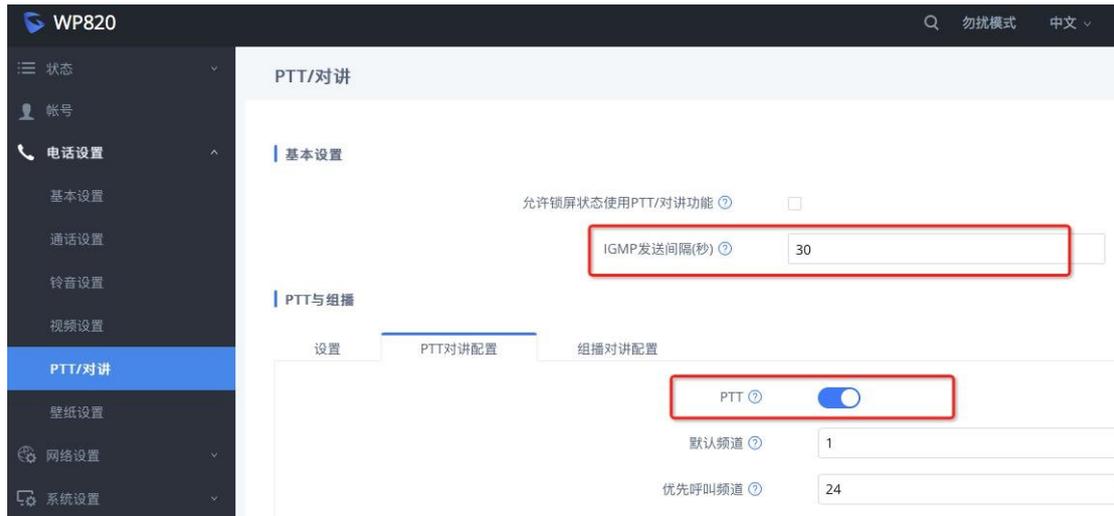
启用 PTT 功能后，系统将对多播请求进行处理，这会导致系统被频繁唤醒进而影响电池续航。尽量不要加入太多不用的频道；同时同步调整 IGMP Keep-alive Interval，使用一个合适的值，默认为 30 秒，可以尝试调整为 40 秒或是更大的值，以不影响 PTT 功能为准。如果未使用，请关闭该功能。

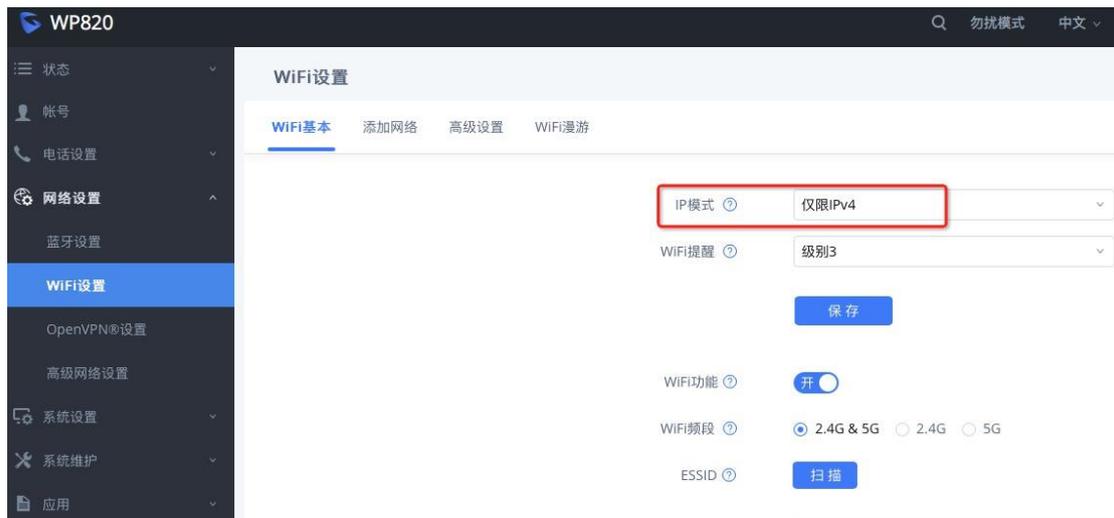
IPv6，特别是 DHCPv6 多播包也会导致系统被频繁唤醒，进而影响电池续航。如果实际并未使用 IPv6，建议将网络模式调整为"仅限 IPv4"。

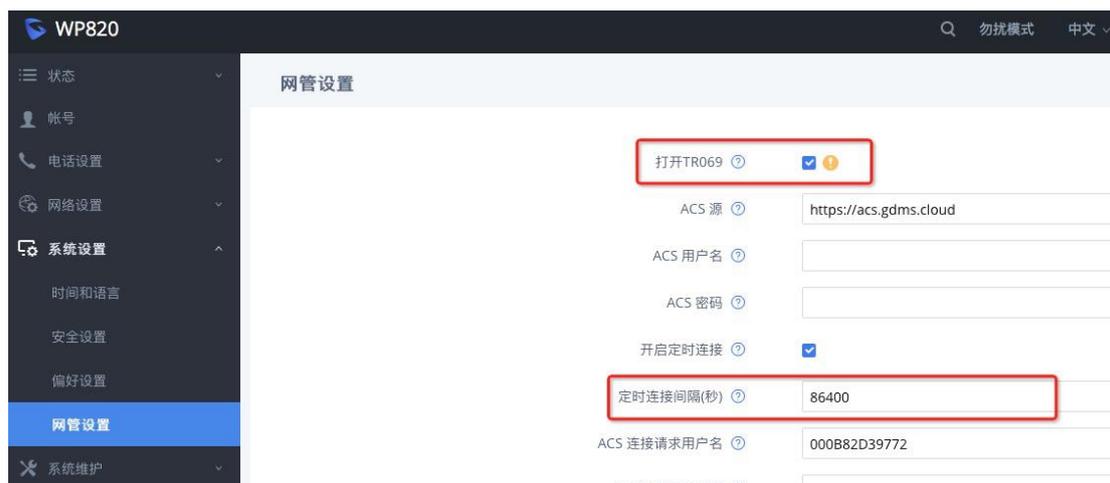
设备打开 TR069 网管功能或 Grandstream 的 GDMS 功能，将导致设备定期建立连接并向服务器上报相关状态，这会带来额外的功耗，设备默认的连接周期会导致设备功耗损耗较快。请关闭 TR069 功能，或者同步调整 TR069 的定期上报周期。

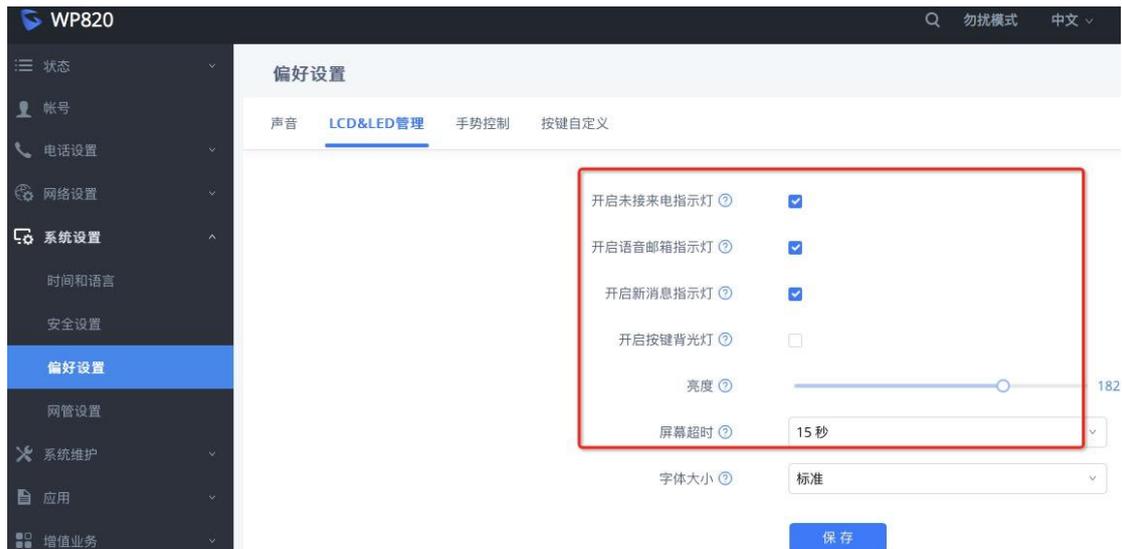
1. 关掉 LED 指示灯和按键背光灯，适当调节屏幕亮度，调整屏幕超时时间到 15s（最低）。
